Betrieb	PRB Partnerschaft Recyclingplatz Boden AG, Knonauerstrasse, 6330 Cham		
Anlagetypen	BSA		
Verantwortliche(r)	Bernhard Kunz		
Inspektor(in)	Luca Giger		
Weitere anwesende Personen	Rolf Langermann Paul Ritz Thommas Mummenthaler		
Inspektionsdatum	03.04.2024	Freigabedatum	05.09.2024

Inspektion 2024: bestanden

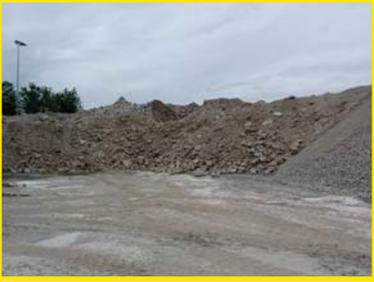
2.1.5	Platzgestaltung und -entwässerung – Deckschicht	<div style="display: flex; align-items: center;">

<div style="margin-left: 10px;"> <p><b>Beurteilung:</b>                      Die Befestigungsgrenze unter Betonabbruch oder Mischabbruch war bei der Inspektion nicht eindeutig definierbar.                      Der Lagerplatz für Beton ist noch nicht befestigt. Mit Frau Santi (AfU) wurde ein Versiegelungsplan des Platzes definiert:                      1. Phase: Versiegelung der ersten Hälfte bis Ende 2019.                      2. Phase: Ende der Versiegelung im Jahr 2020.</p> <p><b>Einzuleitende Massnahme:</b>                      Den definierten Versiegelungsplan des Betonlagerplatzes ist auszuführen:                      1. Phase: Versiegelung der ersten Hälfte bis Ende 2019.                      2. Phase: Ende der Versiegelung im Jahr 2020.                      Die Anforderungen der kantonalen Behörden sind zu befolgen.</p> <p><b>Kommentar Verantwortlicher:</b>                      Platzabdichtung wurde im November 2019 beendet</p> <p><b>Neubeurteilung Inspektor:</b>                      Anlässlich der Inspektion vom 27.5.2020 überprüft - Massnahme ist erledigt.</p> <p><b>Frist:</b> 31.12.2019 <span style="float: right;"><b>Erledigt am:</b> 17.06.2019</span></p> </div> </div>

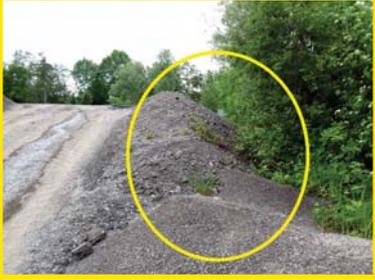
2.1.6

<p><b>Platzgestaltung und -entwässerung – Lagerung Abfälle und RC-Produkte</b></p> <p><b>Beurteilung:</b>                  Ein Teil des Ausbausphalts befindet sich in der Böschung/Hecke.</p> <p><b>Einzuleitende Massnahme:</b>                  Ein Teil des Ausbausphalts befindet sich in der Böschung/Hecke. Abfälle zurückziehen.</p> <p><b>Kommentar Verantwortlicher:</b>                  Im Zuge der Platzabdichtung erledigt.</p> <p><b>Neubeurteilung Inspektor:</b>                  Massnahme erledigt, der konforme Zustand wurde anlässlich der Inspektion vom 27.5.2020 festgestellt</p> <p style="text-align: right;">Frist: 31.07.2019 <span style="margin-left: 200px;">Erledigt am: 17.06.2019</span></p>

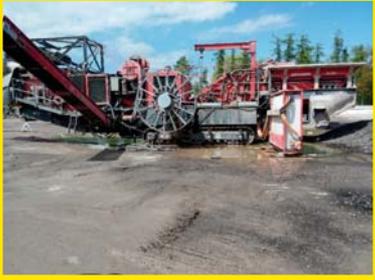
2.5.1

<p><b>Abgaswartung dieselbetriebener Maschinen – Intervall der Abgaswartung</b></p> <p><b>Beurteilung:</b>                  Nur teilweise (Intervall für GIPO per Januar 2022 abgelaufen)</p> <p><b>Einzuleitende Massnahme:</b>                  Abgaswartung für den Dieselmotor des GIPO vornehmen und dokumentieren (Frist: 31.05.2022)</p> <p><b>Kommentar Verantwortlicher:</b>                  Das aktuelle Abgas-Wartungsprotokoll wurde im Ordner: 08 Nachweise/2022/Abgas-Wartungsdokumente abgelegt.</p> <p><b>Neubeurteilung Inspektor:</b>                  Abgasdok. GIPO ist ok - besten Dank für die Erledigung der Massnahme und das Hochladen des Dokuments!</p> <p style="text-align: right;">Frist: 31.05.2022 <span style="margin-left: 200px;">Erledigt am: 26.04.2022</span></p>

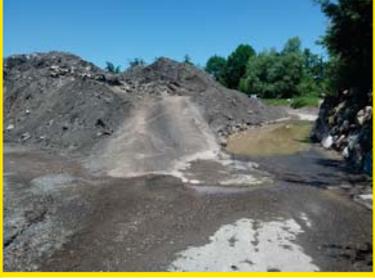
4.3.1

<p><b>Massenbilanz inkl. Lagerbestände – Lagerbestand</b></p> <p><b>Beurteilung:</b>                  Materialbuchhaltung 2020: Lagerbestände: Differenz von 15'244 to vom 1.12.2019 (62'639 to) zum 01.01.2020 (77'883 to): Gründe sind unklar.</p> <p><b>Einzuleitende Massnahme:</b>                  Lagerbestände per Ende Jahr präziser erfassen.</p> <p><b>Kommentar Verantwortlicher:</b>                  Vorläufige Bestandsituation per 30.11.2021 im Ordner Materialstatistik 2021 abgelegt.</p> <p><b>Neubeurteilung Inspektor:</b>                  Besten Dank für die frühzeitige Ermittlung der Lagerbestände.</p> <p style="text-align: right;">Frist: 30.11.2021 <span style="margin-left: 200px;">Erledigt am: 21.06.2021</span></p>

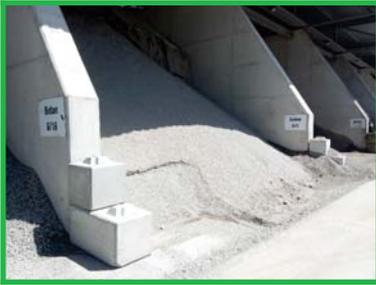
### Prüfberichte RC-Produkte

RC-Baustoffe erfüllen die Anforderungen (WPK-abgesichert)

2020er-Prüfberichte der Fremd-Prüfungen sämtlicher hergestellten RC-Produkte mit Nachweis der stofflichen Zusammensetzung in ARVIS hochladen und im Ordner "Laborberichte 2020" ablegen

Die Statistik/Jahresübersicht aller Produkte und Gesteinskörnungen der Werkseigenen Produktionskontrolle wurde im Ordner Nachweise Laborberichte 2020 abgelegt.

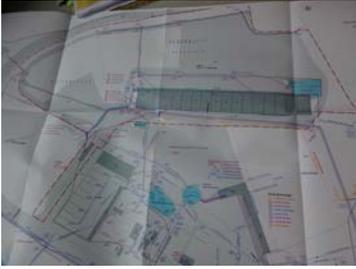
2.1.1 Platzgestaltung und -entwässerung - Art der Platzentwässerung

Platzgestaltung: Der Lagerplatz für Mischabbruch und Ausbausphalt ist befestigt. Die Deckschicht ist unbeschädigt und dicht. Die Platzbefestigung des Lagerplatzes für Betonabbruch ist mittlerweile abgeschlossen (vgl. Inspektionsbericht 2019).

Der Platz wird über ein System von Absetz- und Retentionsfilterbecken entwässert. Gemeinsame Nutzung eines Teils des Entwässerungssystems mit BAZ Belag AG und Risi AG.

Aufbereitete RC-Produkte werden unter Dach gelagert. Das Dachwasser wird in einem Absetzbecken gesammelt und als Prozesswasser wiederverwendet.

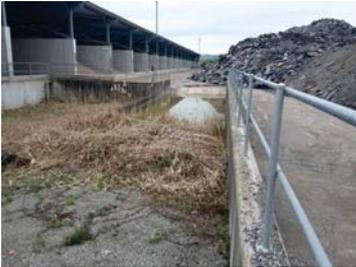
2.1.2 Platzgestaltung und -entwässerung - Funktionalität der Platzentwässerung

Platzentwässerung ist funktionsfähig und wird korrekt angewendet

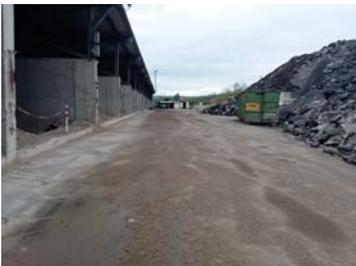
2.1.5 Platzgestaltung und -entwässerung - Deckschicht

Deckschicht unbeschädigt und dicht

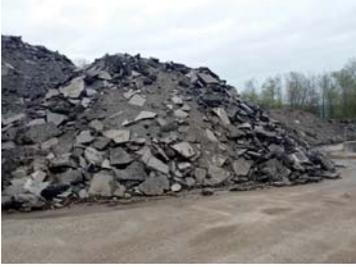
2.1.6 Platzgestaltung und -entwässerung - Lagerung Abfälle und RC-Produkte

Abfälle und RC-Produkte lagern alle auf vorgeschriebenen Lagerflächen

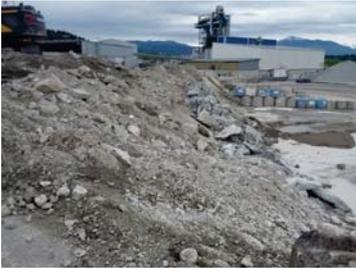
2.3 Sortenreine Lagerung - Sortenreine Lagerung

Sortenreine Lagerung aller Abfälle und RC-Produkte

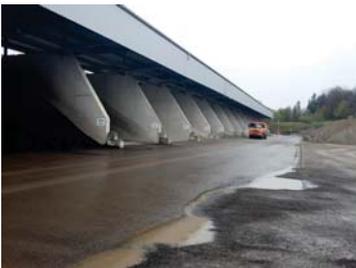
2.4.1 Staubminderungsmassnahmen - Vorhandene Installationen

Sprinkleranlage, manuelle Bewässerung, Berieselungsanlagen in Brecher oder Schredder integriert, Radwaschanlage, Wischmaschine, Wirkungsvolle Sprinkleranlage in der gesamten Anlage realisiert.  
Mindestens alle zwei Wochen werden die Strassen gereinigt.  
Der Elektrobrecher ist täglich im Einsatz.

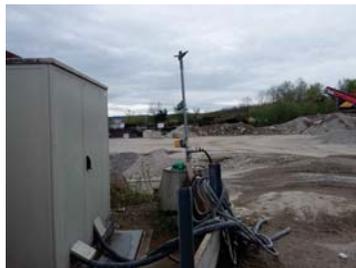
Sprinkleranlagen sind auf dem ganzen Areal verteilt angebracht.

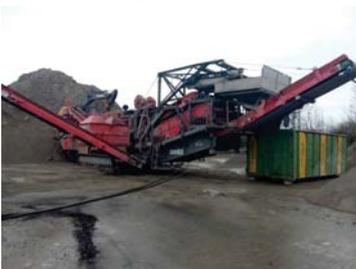
2.5.2 Abgaswartung dieselbetriebener Maschinen - Partikelfilter

alle Maschinen mit Partikelfilter ausgerüstet.  
Brecher von Gipo AG läuft mit Strom

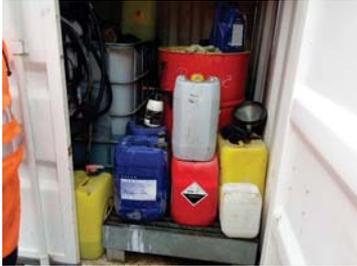
2.6.1 Lagerung wassergefährdender Flüssigkeiten - Betriebseigenes Gebindelager

Lagerung konform

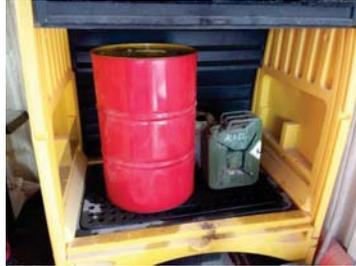
Zusätzlich wurde noch ein kleiner Schrank mit integrierter Auffangwanne angeschafft.

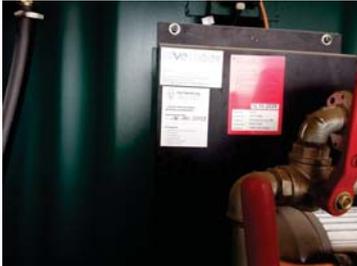
2.6.3 Lagerung wassergefährdender Flüssigkeiten - Tankanlagen

Tankanlage doppelwandig - in Auffangwanne.  
Gemeldet und geprüft.  
Nächster Intervall am 16.10.2028 fällig.

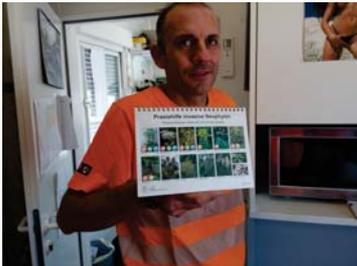
2.7.1 Neophyten - Vorhandensein von invasiven Neophyten

Keine invasiven Neophyten gesichtet. Wird durch Werksleiter kontrolliert.

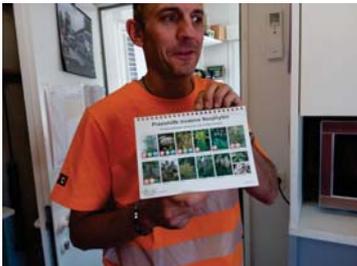
2.7.2 Neophyten - Bekämpfung und Prävention

Massnahmen und Erfolgskontrollen werden umgesetzt und zeigen Wirkung

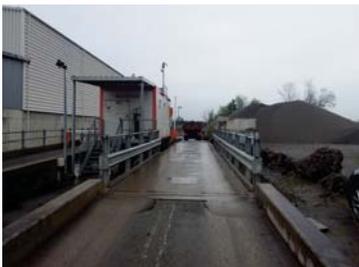
3.1.1 Konzept Eingangskontrolle - Mittel der Eingangskontrolle

mit Waage/nach Masse, protokollierte Sichtkontrolle durch qualifizierte Personen, Kameraüberwachung mit Aufzeichnung, PAK-Marker, Eingangsanalytik, Ausstellen von Lieferscheinen und /oder Waagscheinen (inkl. genauer Herkunftsangaben der Abfälle), Zutrittsicherung für das Areal (Umfriedung, Barriere, Zutrittskontrolle usw. ), Keine eigenen Fahrzeuge. Ausbausphalteingänge werden mit PAK-Spray kontrolliert.

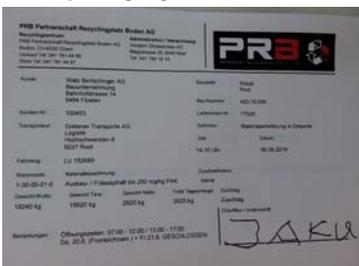
3.1.2 Konzept Eingangskontrolle - Umsetzung der Eingangskontrolle

Konzept wird umgesetzt
